## **INFORME N° 008-2024-GRP/UGELEC-AGI/EI-RMA**

**ASUNTO** : Informe Técnico, Colapso parcial del Cerco Perimétrico – IEP N° 70360 de Simillaca

**FECHA** : Ilave, 22 de febrero del 2024

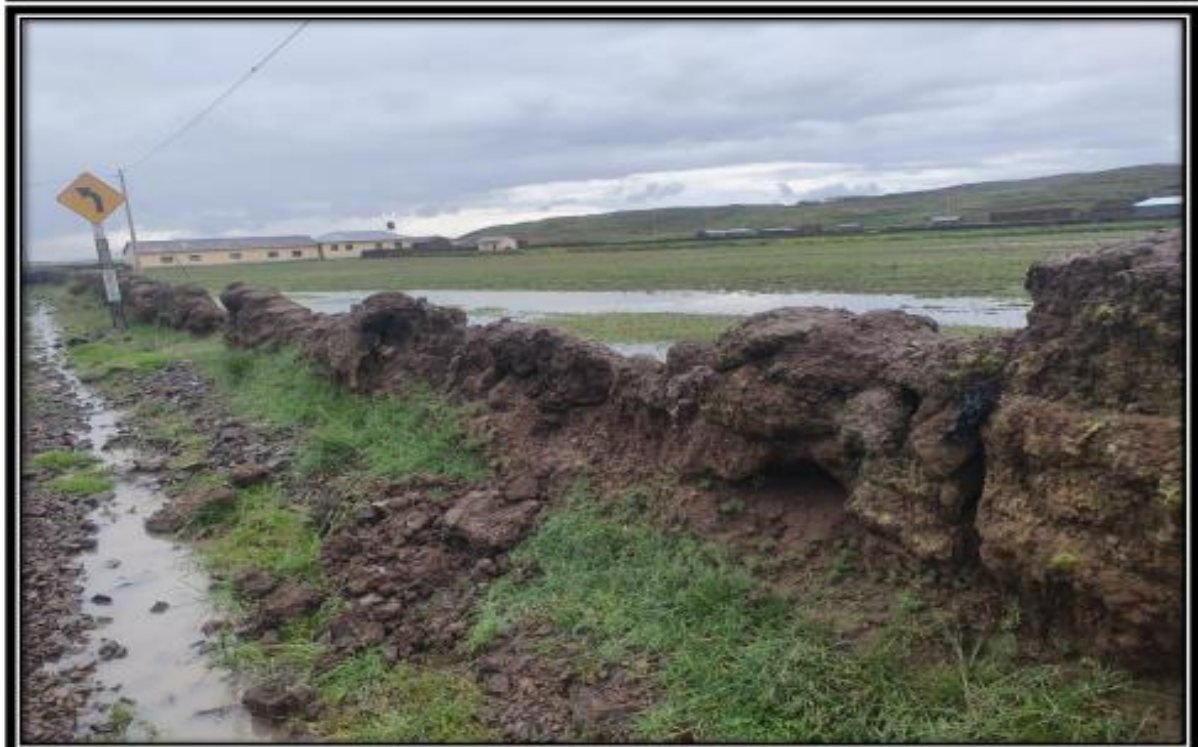
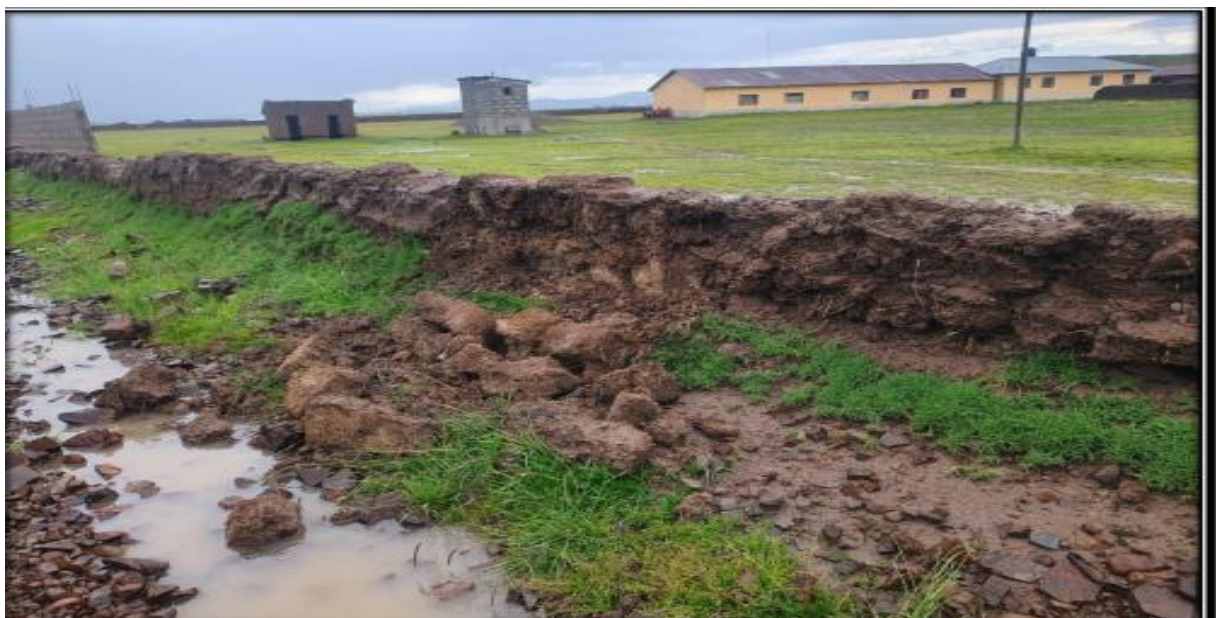
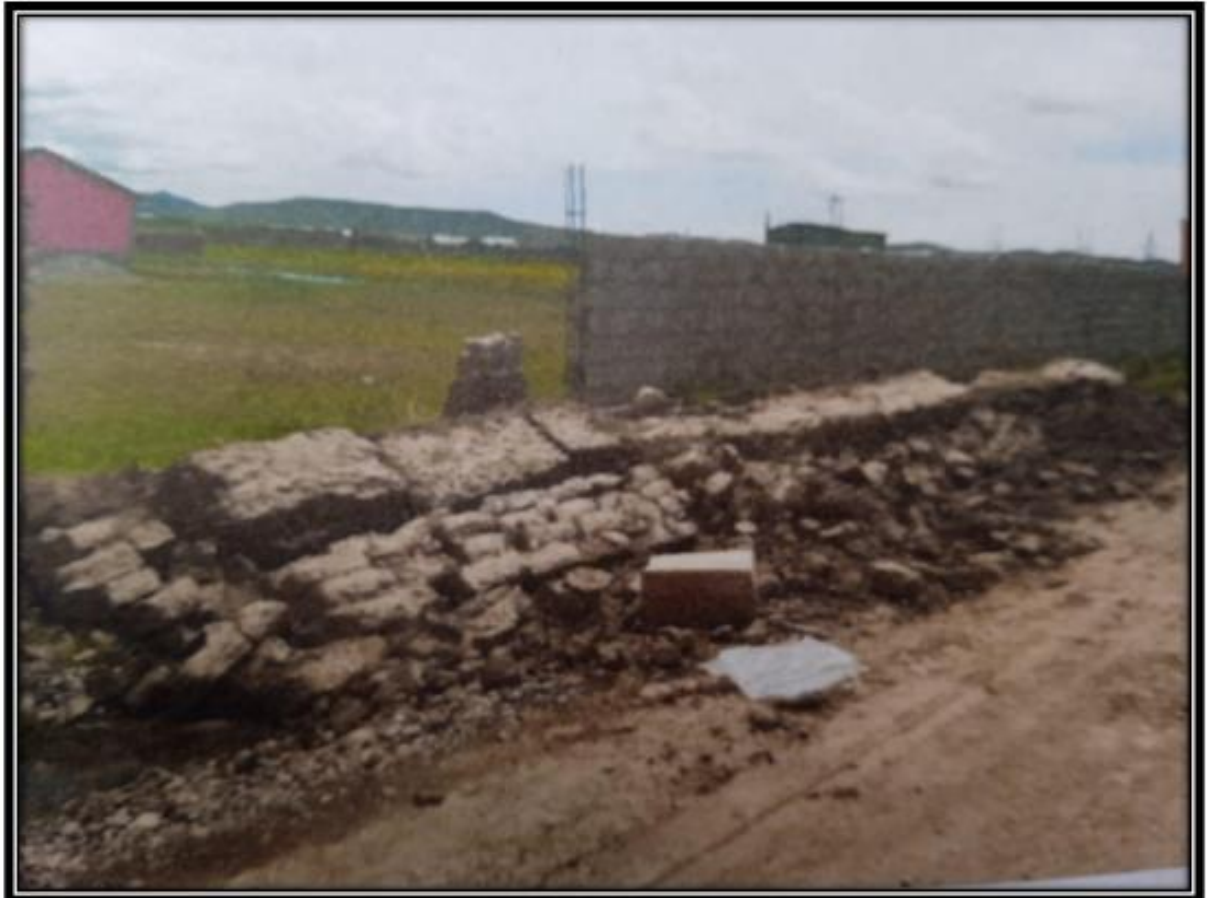
- ❖ El Derrumbe de varias secciones del cerco perimétrico, es aproximadamente en 20.00 metros lineales lo que colapsó recientemente y 1.00 metros de altura. Si bien es cierto el cerco es para delimitar la propiedad de la IE y también cumple la función de proteger y salvaguardar el interior de la IE, y también demarcar geográficamente. Es de necesidad urgente la reposición y/o reconstrucción del mismo para el buen inicio del año escolar 2024.
- ❖ Posible riesgo de derrumbe en otras secciones del cerco.
- ❖ Afectación a la seguridad de los estudiantes, personal de la institución y vecinos.

- ❖ El derrumbe del cerco perimétrico de la N° 70383 de Simillaca, se debió a la combinación de precipitaciones pluviales intensas (granizada), la antigüedad del material del cerco de adobe y la falta de mantenimiento.
- ❖ El actual estado del cerco perimétrico existente representa un riesgo para la seguridad de la comunidad educativa y pobladores que residen en exteriores de la Institución Educativa.

- ❖ Demolición y reconstrucción del cerco perimétrico: Se recomienda la demolición del cerco actual (partes críticas) y la construcción integral del Cerco Perimétrico nuevo con materiales resistentes a la humedad y con las especificaciones técnicas adecuadas para la zona.
